異丙醇若長期不當存放，宜慎防爆炸危害

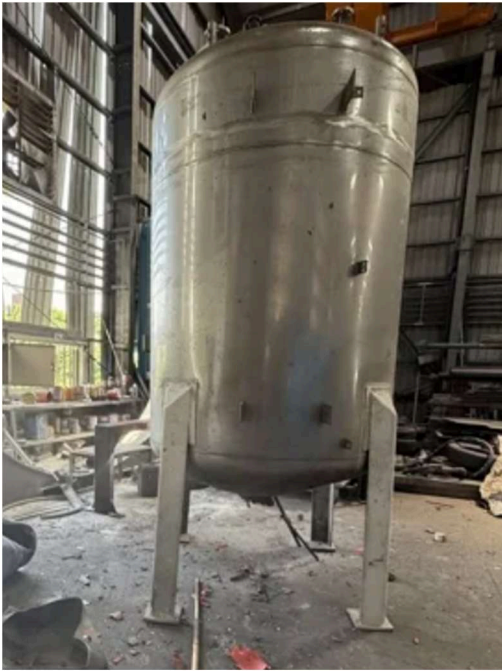
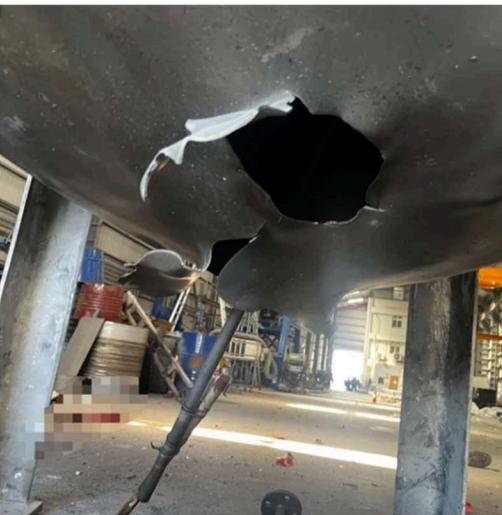
圖片來源：桃園市政府勞動檢查處

近期國內傳出勞工從事異丙醇化學儲槽清理作業不慎發生爆炸重大職業災害案件，114年桃園市大園區，一名勞工使用合梯爬上異丙醇化學桶槽上方進行清理作業，以綁有金屬棍之加長掃把刷除桶槽底之白色結晶物，發生爆炸導致勞工從高處墜落頭部重創，送醫不治。依據調查資料顯示，該異丙醇化學桶槽閒置10年以上，現場採檢之白色結晶物為三過氧化三丙酮 (Triacetone triperoxide, 簡稱TATP或撒旦之母)，是一種有機過氧化物爆炸物，感度極高，輕微摩擦、碰撞都可能引起爆炸。此事件為國內首次發現異丙醇經多年存放自然生成TATP成分並導致爆炸傷亡的案例。

(一)從事異丙醇化學儲槽清理作業，應指定專人決定作業方法及順序，並事先告知相關作業勞工，進行相關爆炸及墜落危害告知。

(二)對於高度在2公尺以上之處所作業時（如儲槽頂端），應設施工架或其他方法設置工作台，並使勞工確實使用安全帶、安全帽及其他必要之防護具。

(一)存放異丙醇時確實緊閉容器防止與大氣接觸，遠離火源之場所，避免高溫及陽光直射，產生有機過氧化物爆炸物(TATP)。

(二)在 2 公尺以上之處所作業時（如儲槽頂端），應使用適當之上下設備，並確實佩戴安全帶及安全帽等其他必要之個人防護具。
